# DIAGNÓSTICO PARA UNA PROPUESTA DE MANTENIMIENTO DEL PUENTE MACUTO EN LA CIUDAD DE BARQUISIMETO

## DIAGNOSIS FOR A MAINTENANCE PROPOSAL OF THE MACUTO BRIDGE IN THE CITY OF BARQUISIMETO

María Alice, Olavarrieta<sup>1</sup>; Daniel, Ruiz<sup>2</sup>; Jesús, Parra<sup>3</sup>; Luis José, Prieto Escalona<sup>4</sup>

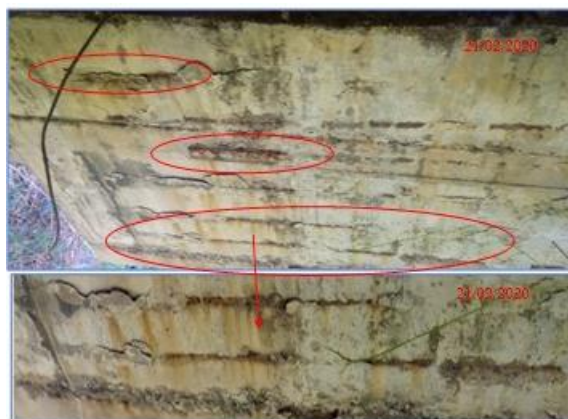
En la Figura 6 se observa el sangrado del concreto y desprendimiento del espesor de recubrimiento, el acero de refuerzo está expuesto en la superficie y corroído, además el elemento tiene solo 2 cm o menos espesor de recubrimiento, que confirma que se carbonató, ya que la humedad,  $\text{CO}_2$  y viento, aunado al poco espesor de recubrimiento, propician la combinación perfecta para acelerar la carbonatación, perdiendo la protección alcalina que le confiere el concreto, originando la expansión, producto de la corrosión del acero de refuerzo y el sangrado por el alto contenido de humedad que posee la zona.

**Figura 6.** Sangrado del concreto. Fuente: los autores

En la subestructura se encontró desprendimiento del concreto de recubrimiento del acero en la pila “P-2”, así mismo se observó el acero de refuerzo corroído y el concreto con sangrado, es necesario realizar ensayos para determinar el avance de la carbonatación en el concreto, ya que el puente recibe el CO<sub>2</sub> de los vehículos y el vapor que desprende indican la despasivación del acero, lo cual resultaría en la corrosión y aumento del volumen del acero que llevaría a que el concreto se agriete y luego explote, dado él está de carga al cual está sometido el pilote menciona abría un fallo en la superestructura y todo a raíz de no tratar la falla mencionada.
