## **REFUERZO DE TRABES ACARTELADAS DE CONCRETO REFORZADO DEFICIENTES A CORTANTE CON ENCAMISADOS DE MALLA ELECTROSOLDADA Y MORTERO**

### **REINFORCED CONCRETE HAUNCHED BEAMS DEFICIENT IN SHEAR REHABILITATED WITH JACKETING OF MORTAR AND WELDED WIRE MESH**

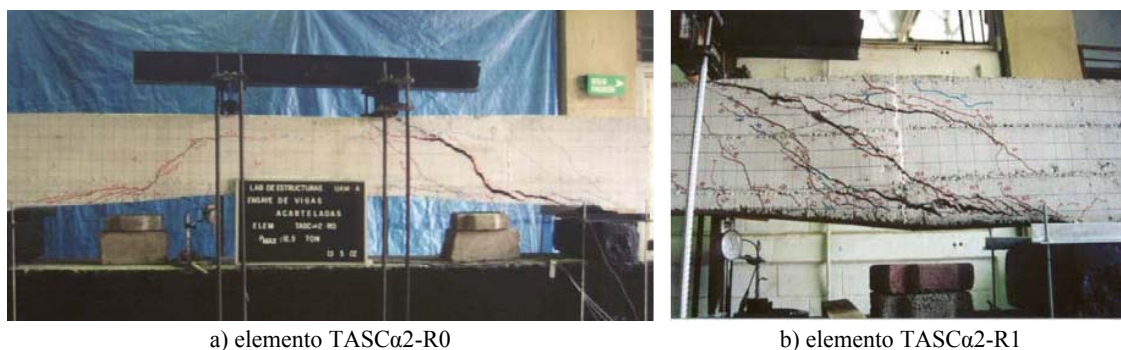
Dado que en la investigación de referencia el objetivo era conocer el mecanismo de resistencia y deformación de trabes acarteladas deficientes a cortante, los especímenes fueron llevados en la medida de lo posible al colapso, por lo que el daño ocasionado fue muy grande, como se ilustra en la figura 4.

Para algunos, un nivel de daño como el mostrado en la figura 4 es irreparable, y muy seguramente lo es desde un punto de vista económico, sobre todo si la deformación permanente es difícil de revertir. Sin embargo, era interesante explorar con estos especímenes tan dañados si utilizando técnicas de reparación relativamente fáciles y económicas se podían restaurar al menos sus capacidades de deformación y de resistencia originales, -sino es que se pudieran incluso mejorar-, para confirmar o desmentir algunas ideas preconcebidas en el gremio sobre este tema y que, en realidad, no están sustentadas en evidencia experimental.

Figura 4. Daño último presentado en las trabes con y sin refuerzo transversal (Archundia *et al.* 2005).

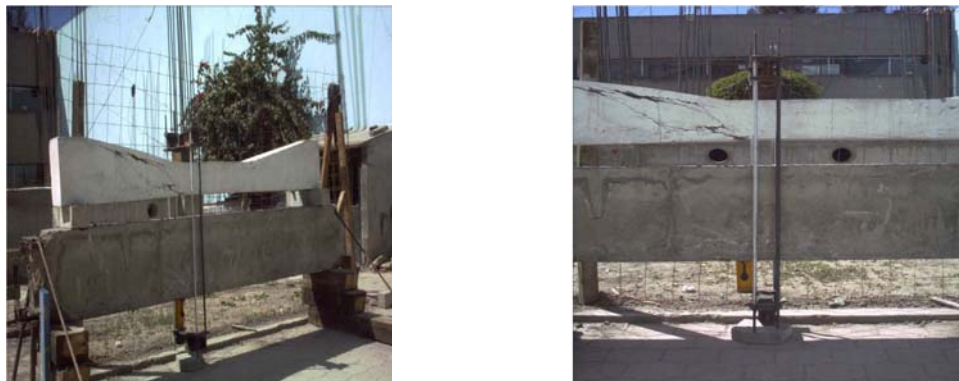
**Figura 5. Corrección de flecha utilizando una viga de reacción y gatos hidráulicos.**

Debido a que las trabes de concreto reforzado sufrieron una deformación permanente importante a consecuencia del ensaye previo, se intentó corregir o revertir esto mediante un dispositivo con base en unos tensores, dos perfiles de acero estructural y un gato hidráulico, que se montó como se muestra en la figura 5 para intentar llevar a la viga a su condición original, es decir, que no tuviera una deformación permanente significativa. Se procedió de esta manera para las ocho trabes que se repararon.

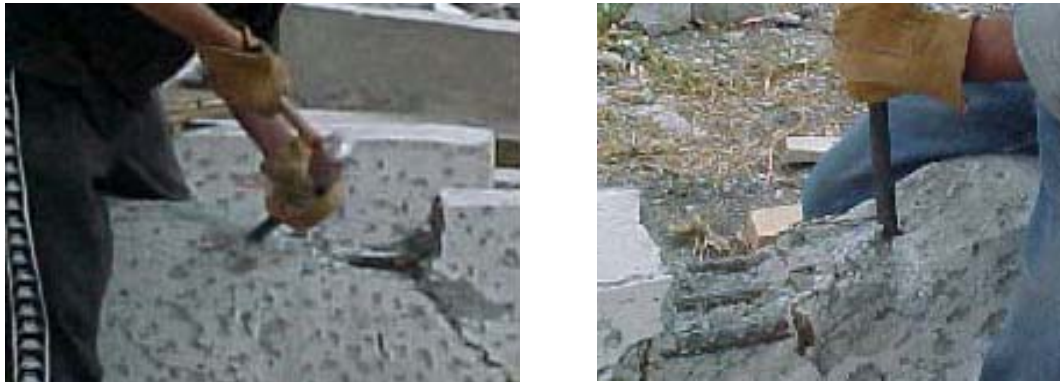
**Figura 6. Preparación de la superficie de la trabe.**

Previo al relleno de las grietas y encamisado de las trabes, es necesario preparar su superficie de manera que esta se encuentre rugosa, como se muestra en la figura 6, para que el mortero nuevo se adhiera bien y no se desprenda súbitamente. Las trabes se amartelinaron con cincel y martillo. Es de suma importancia que se descubra el acero de refuerzo, ya que con esto podemos garantizar una buena adherencia entre el mortero fresco y el concreto endurecido. Además, para mejorar la adherencia entre el concreto viejo, el acero de refuerzo descubierto y el mortero fresco es muy importante el empleo de materiales epóxicos. En este estudio se empleó un material comercialmente conocido como Festerbond (Fester 2009), un compuesto líquido blanco (lechoso) formulado a base de resinas estireno-acrílicas en dispersión, con características de adhesividad, resistencia a la humedad, tensión, abrasión e impacto. Por otra parte, se debe tener particular cuidado en la revisión del acero de refuerzo, ya que si el diámetro disminuyó, entonces se debe sustituir, puesto que indicaría que éste fluyó notablemente a tensión y, por

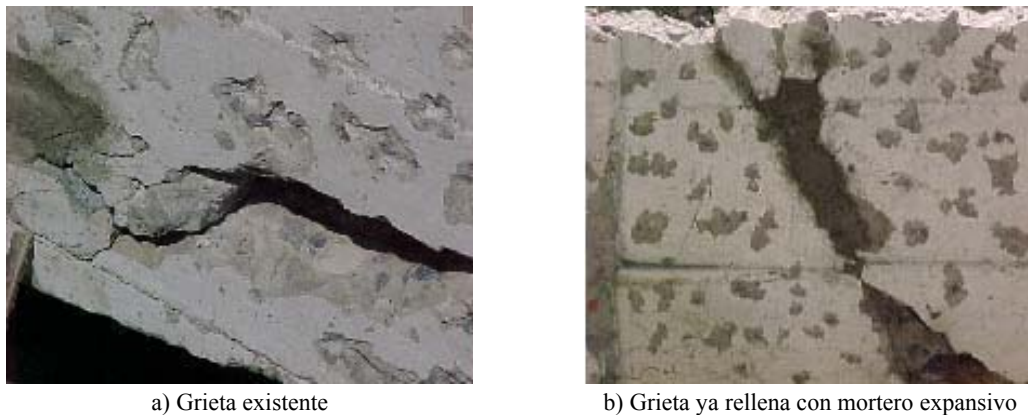
**Figura 7. Relleno de grietas con mortero expansivo.**

Se utilizó un mortero expansivo comercial denominado Festergrout NM 450 (Fester 2009) para rellenar las grietas, de manera que cubriera aquellas partes de la trabe en las que se desprendió el concreto. Este mortero, una vez aplicado, se expande al secarse, de tal manera que rellena perfectamente la oquedad, quedando como una superficie resistente. El fabricante especifica el modo de aplicación de este material: sólo se debe mezclar con agua y está listo para ser aplicado dependiendo de qué tan fluido se requiera el material. Conforme a la ficha técnica del fabricante, la resistencia a la compresión a los 28 días para una fluidez alta puede ser de hasta 494 kg/cm<sup>2</sup> (Fester 2009). En la figura 7 se muestra el sellado de una grieta bastante grande (quizá la más grande de las reparadas) que se rellenó empleando este material.

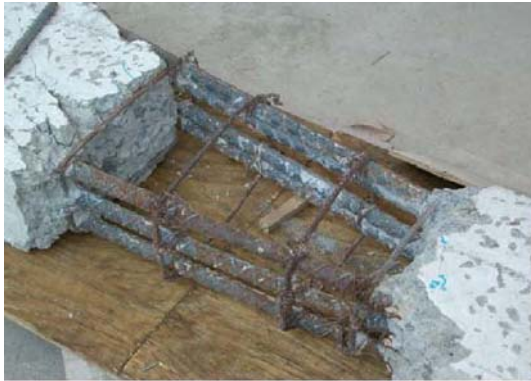
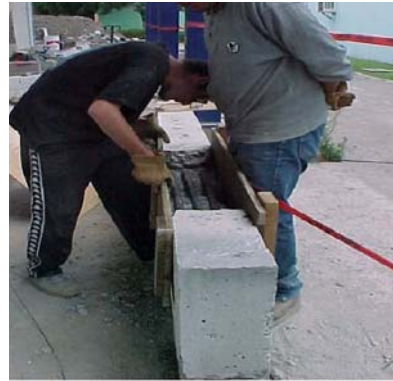
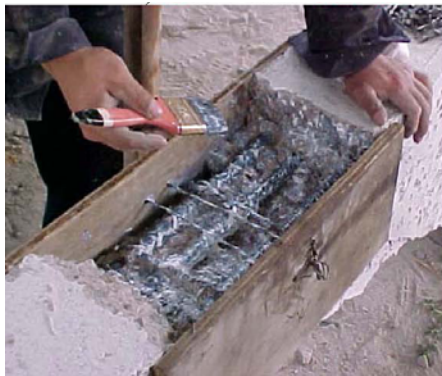
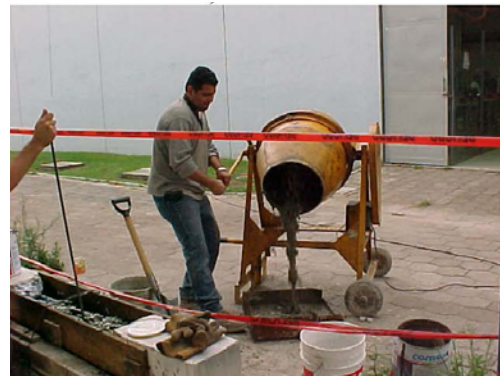
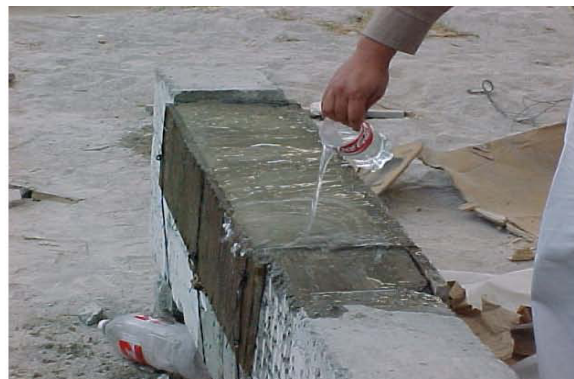
**Figura 8. Procedimiento de reparación de la trabe TASCα3-R1, reemplazando el concreto dañado.**

Hubo un par de casos donde se presentó un daño tan severo en la trabe que se optó por remover gran parte del concreto para poder repararla de manera adecuada. El más severo de estos casos correspondió a la trabe TASCα3-R1 (figura 8a). Estos casos son de especial interés, ya que permitirá estudiar un poco y de manera indirecta la diferencia entre rellenar grietas y reemplazar material como parte de la técnica de reparar trabes con encamisados de malla y mortero.

a) Material dañado removido

b) Cimbrado

c) Aplicación de Festerbond en superficie dañada

d) Colado del concreto de reemplazo

e) Curado en condiciones ambientales

El concreto utilizado como material de reemplazo se elaboró con una revolvedora eléctrica cuya capacidad nominal es de medio saco de cemento (figura 8d). La resistencia nominal de diseño de este concreto de reemplazo fue  $f'_c=250$  kg/cm<sup>2</sup>, según la dosificación reportada en Hernández (2007). Después de haber colado las secciones de reemplazo de las trabes, éstas se curaron en condiciones ambientales para que el concreto nuevo alcance una buena resistencia. Para evitar que el concreto perdiera humedad, se recubrieron por encima con papel de sacos de cemento saturados en agua, los cuales se siguieron humedeciendo por espacio de una semana (figura 8e).

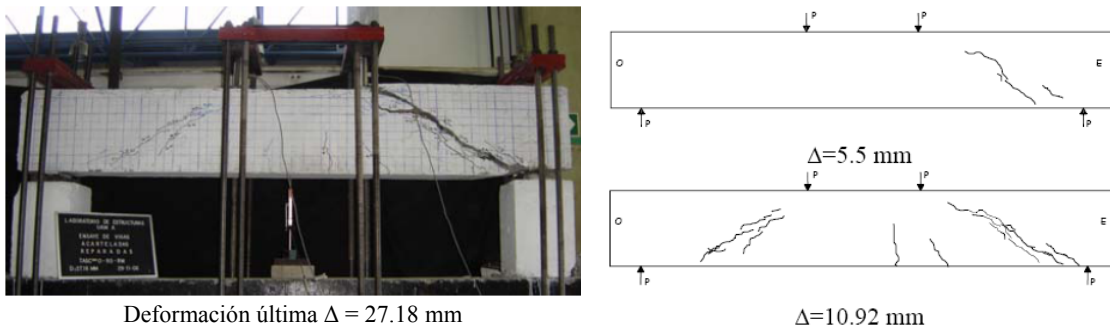
**Figura 15. Evolución del agrietamiento de la trabe TASC $\alpha$ 0-R0-RM.**

En cuanto a los patrones de agrietamiento, se observa que ambos especímenes fallan por tensión diagonal, pero como era de esperarse, el ancho y amplitud de la grieta de falla del elemento originalmente sin refuerzo por cortante es mayor (figura 15). En ambos elementos la presencia de la malla de alambre electrosoldado fomenta que se distribuya el agrietamiento en tensión diagonal y se presenten algunas grietas incipientes de flexión en la zona central antes de la falla, sobre todo si se comparan con los patrones de agrietamiento de los elementos originales (no mostrados, Archundia 2004, Archundia et al. 2005). También es importante destacar que la falla en los dos especímenes reparados (figuras 15 y 16) se presentó exactamente del mismo lado que en los elementos originales (no mostrados, Archundia 2004, Archundia et al. 2005), por lo que la reparación de las grietas con mortero expansivo y el encamisado no pudieron revertir la mayor vulnerabilidad del lado más dañado.

También cabe destacar que de manera relativamente sorpresiva, el elemento reparado que originalmente no cuenta con refuerzo transversal (TASC $\alpha$ 0-R0-RM, figura 15) alcanzó un desplazamiento mayor a la falla que aquél que originalmente contaba con refuerzo por cortante (TASC $\alpha$ 0-R1-RM, figura 16), a pesar que en este último el agrietamiento se distribuye más uniformemente y los anchos de grieta son menores.

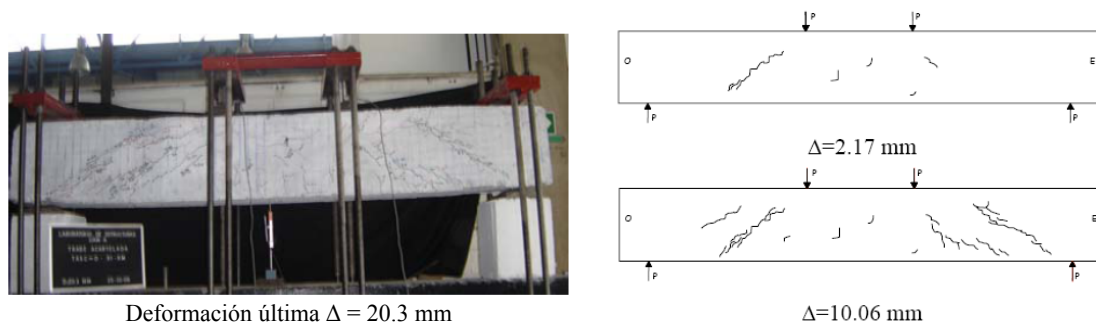
**Figura 16. Evolución del agrietamiento de la trabe TASC $\alpha$ 0-R1-RM.**

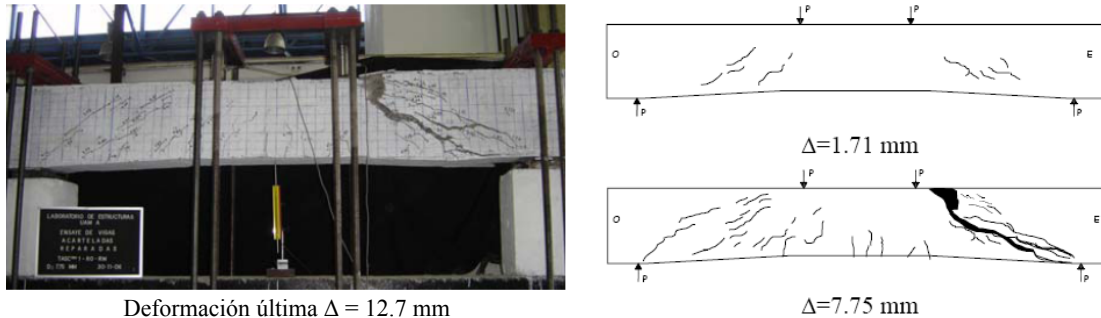
**Figura 17. Evolución del agrietamiento de la trabe TASCα1-R0-RM.**

Se pueden hacer observaciones similares en cuanto a los patrones de agrietamiento y su progreso: se observa que fallan por tensión diagonal exactamente del mismo lado que fallaron los elementos originales (no mostrados, Archundia 2004, Archundia et al. 2005); que la presencia de la malla de alambre electrosoldado fomenta que se distribuya más uniformemente el agrietamiento en tensión diagonal y se presenten algunas grietas incipientes de flexión en la zona central antes de la falla en comparación con los patrones de agrietamiento de los elementos originales (no mostrados, Archundia 2004, Archundia et al. 2005). En estos casos, el ancho y la amplitud de la grieta de falla de los dos elementos es similar, pero cabe destacar que en el elemento que originalmente dispone de refuerzo por cortante se presenta una flecha mucho mayor que en el elemento cuyo único refuerzo por cortante lo constituye la malla electrosoldada.

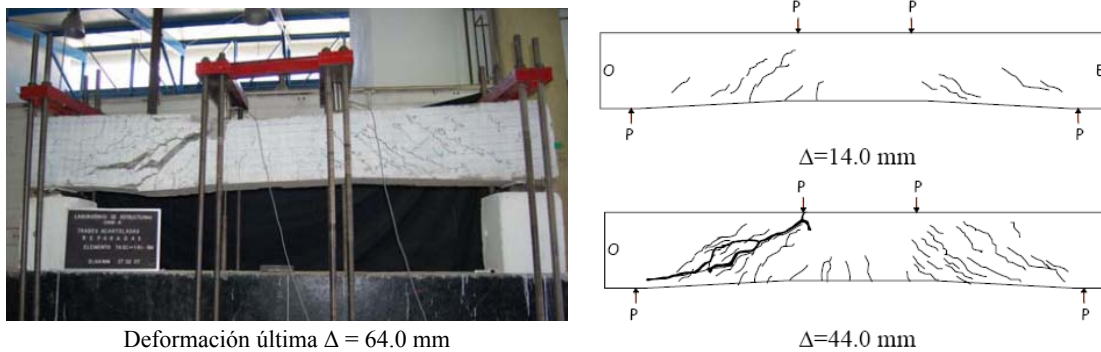
**Figura 18. Evolución del agrietamiento de la trabe TASCα1-R1-RM.**

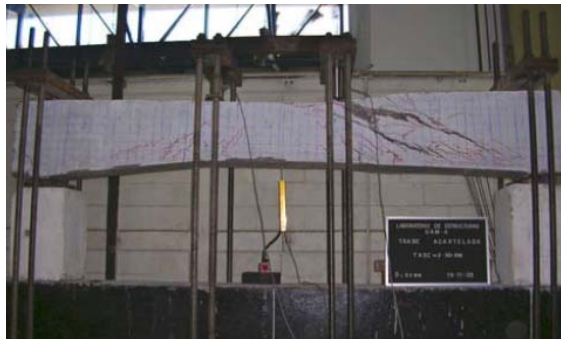
En las figuras 19 y 20 se muestra la evolución de daño de las dos trabes acarteladas con un ángulo de nueve grados reparadas con encamisado de malla y mortero: TASCα3-R0-RM (figura 19) y TASCα3-R1-RM (figura 20). En general, se pueden repetir las mismas observaciones en cuanto a los patrones de agrietamiento y su progreso que las hechas para las trabes acarteladas de tres grados; sin embargo, hay un par de aspectos dignos de mención. El primero es relativo con la trabe TASCα3-R1-RM, en la cual se reemplazó el concreto dañado (figura 8) en lugar de sólo inyectar grietas (figura 7). Como resultado importante se observa que la falla por tensión diagonal se presentó en el lado opuesto a la sustitución del material, es decir, falló en el extremo opuesto que en el elemento original (no mostrado, Archundia 2004, Archundia et al. 2005). Esto indica que, a diferencia de la técnica de reparación de las grietas con mortero expansivo, la sustitución de material fue efectiva en cuanto a que pudo revertir, junto con el encamisado, la mayor vulnerabilidad del lado más dañado. El segundo punto importante es destacar la gran capacidad de deformación de ambos elementos, que como se ha comentado en otros estudios, por una parte es consecuencia de la geometría del acartelamiento, pero también es notablemente favorecida por la presencia de la malla.

Deformación última  $\Delta = 60.0$  mm

**Figura 19. Evolución del agrietamiento de la trabe TASCα3-R0-RM.**

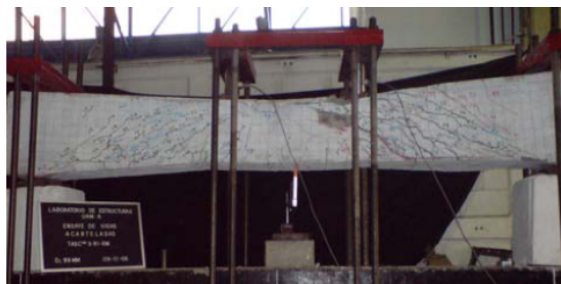
Deformación última  $\Delta = 99.0$  mm

**Figura 20. Evolución del agrietamiento de la trabe TASCα3-R1-RM.**

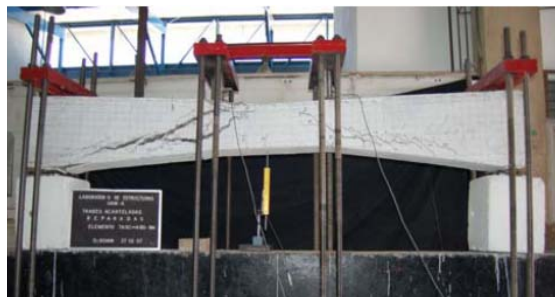
En las figuras 21 y 22 se muestra la evolución de daño de las dos trabes acarteladas con un ángulo de 12 grados reparadas con encamisado de malla y mortero: TASCα4-R0-RM (figura 21) y TASCα4-R1-RM (figura 22). En general, se pueden repetir las mismas observaciones generales en cuanto a los patrones de agrietamiento y su progreso que las hechas para el resto de las trabes. En particular, el comportamiento es muy similar al observado en las trabes con ángulo de acartelamiento de nueve grados, sobre todo en cuanto a la importante deformación que pueden desarrollar que es consecuencia del ángulo de acartelamiento y de la presencia de la malla. Cabe destacar que al momento de la prueba, el espécimen TASCα4-R1-RM (figura 22) no se pudo someter a un desplazamiento mayor a 65 mm, por circunstancias que limitaron la capacidad de respuesta del equipo empleado, así que este desplazamiento no es precisamente el último que pudiera haber alcanzado este espécimen, como se podrá juzgar del patrón de agrietamiento mostrado (en comparación a otros experimentos).

Deformación última  $\Delta = 88.0$  mm

**Figura 21. Evolución del agrietamiento de la trabe TASCα4-R0-RM.**

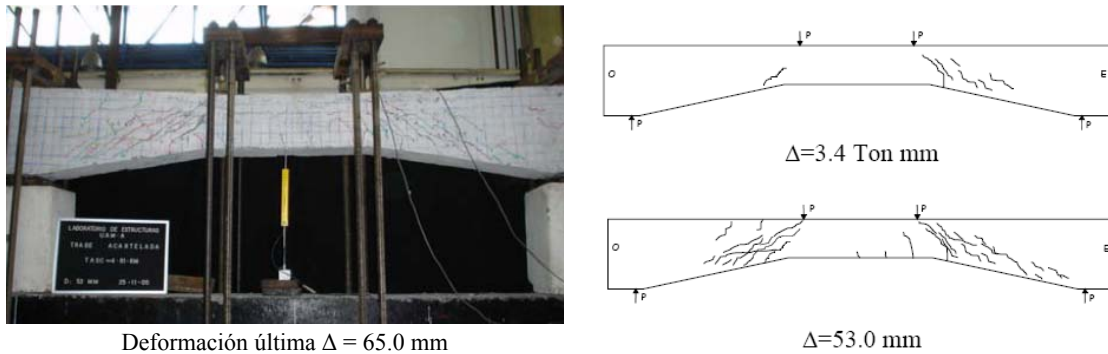
**Figura 22. Evolución del agrietamiento de la trabe TASCα4-R1-RM.**

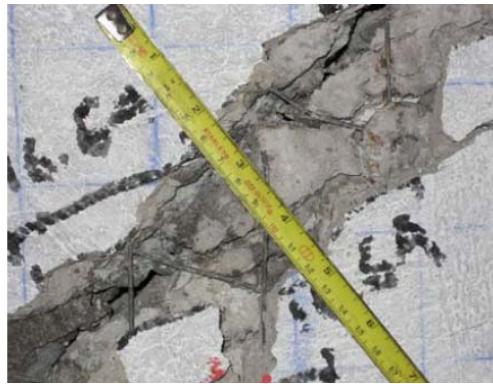
Aspectos relevantes a destacar son la participación de la malla, la eficiencia de los conectores utilizados y su distribución, así como el encamisado en sí. En todos los especímenes ensayados se observó que la malla efectivamente trabaja y se deforma (figura 23), participando activamente en la capacidad resistente y de deformación de los elementos reparados. Los conectores utilizados y su distribución fueron efectivos y tuvieron un comportamiento muy satisfactorio, pues en ningún elemento se observó que los conectores o su arandela se desprendieran o aflojaran de la viga. El encamisado con mortero fue efectivo, dado que no se desprendió del elemento en etapas prematuras de carga, y sólo se presentaron desconchamientos de la camisa en etapas avanzadas de carga y deformación, ya cercanas a la falla, lo cual es más que aceptable.

**Figura 23. Detalle donde se aprecia la deformación de la malla de alambre electrosoldado.**
